ГАЗЛИЙСКИЕ ЗЕМЛЕТРЯСЕНИЯ 1976 г.

ИНЖЕНЕРНЫЙ
АНАЛИЗ
ПОСЛЕДСТВИЙ

Газлийские землетрясения 1976 г. Инженерный анализ последствий.
М.: Наука, 1982.

Настоящая книга посвящена вопросам инженерного анализа последствий Газлийских землетрясений 8 апреля и 17 мая 1976 г.

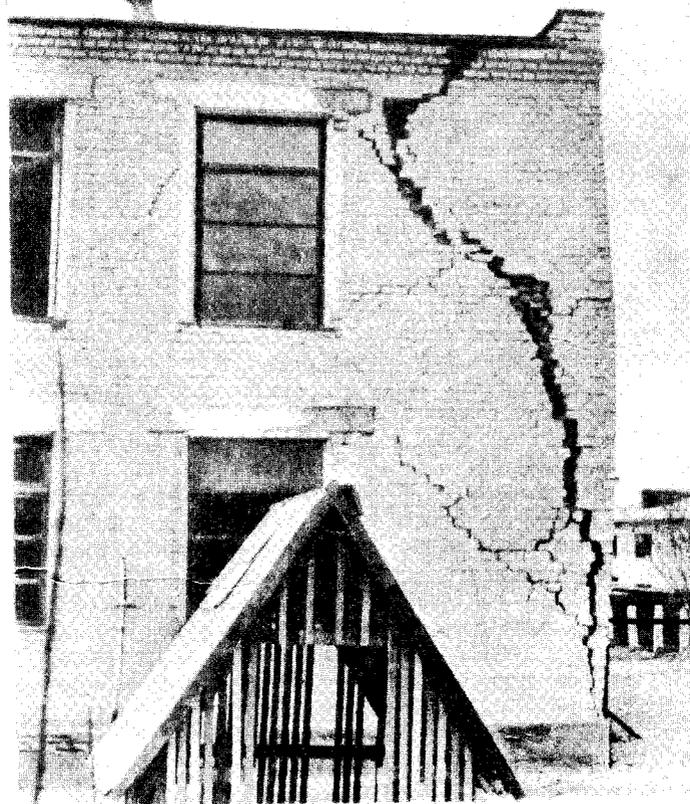
Рис. 1. 1. Отрыв продольных стен от поперечных в здании детсада (после землетрясения 8 апреля)

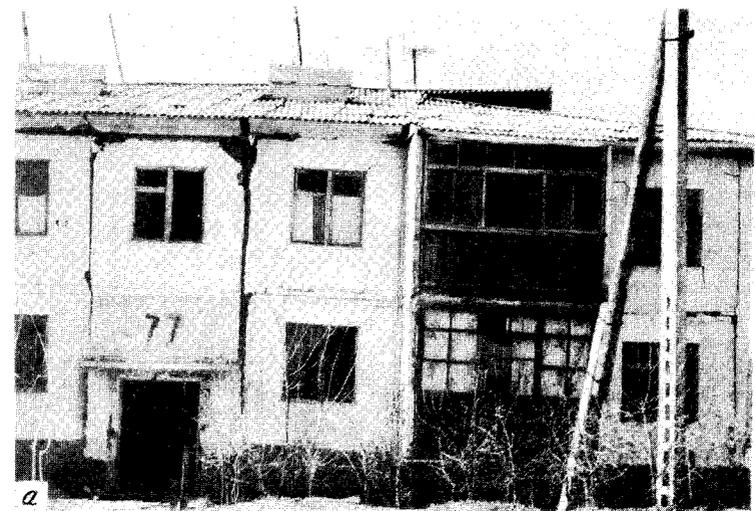
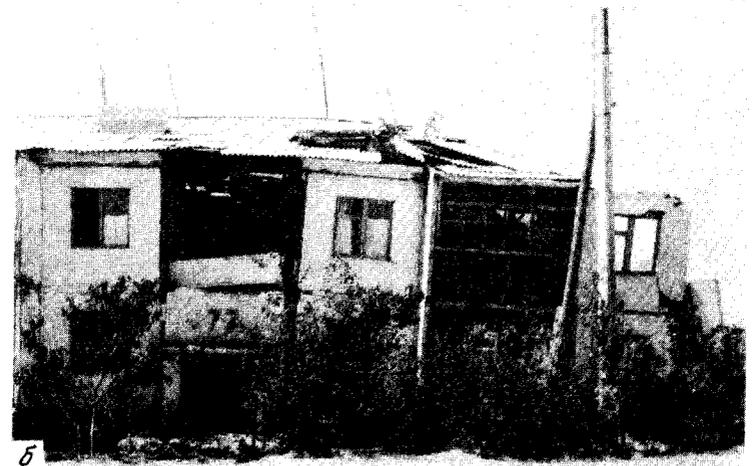
большие деформации конструкций, сквозные трещины в наружных панелях, разрыв связей и смещение панелей с проектного положения (рис. 1. 2). Во всех зданиях вторые этажи повреждены сильнее первых.

Рис. 1. 2. Повреждения крупнопанельного дома после землетрясения а — 8 апреля; б — 17 мая

панелях (см. рис. 1. 2б). Взаимные сдвиги продольных и поперечных стен достигали 2,0—2,5 см. Сами панели были повреждены вертикальными, горизонтальными и наклонными трещинами. Ширина трещин в панелях составляла 1—40 мм. Во многих зданиях оголились монтажные связи в углах панелей.

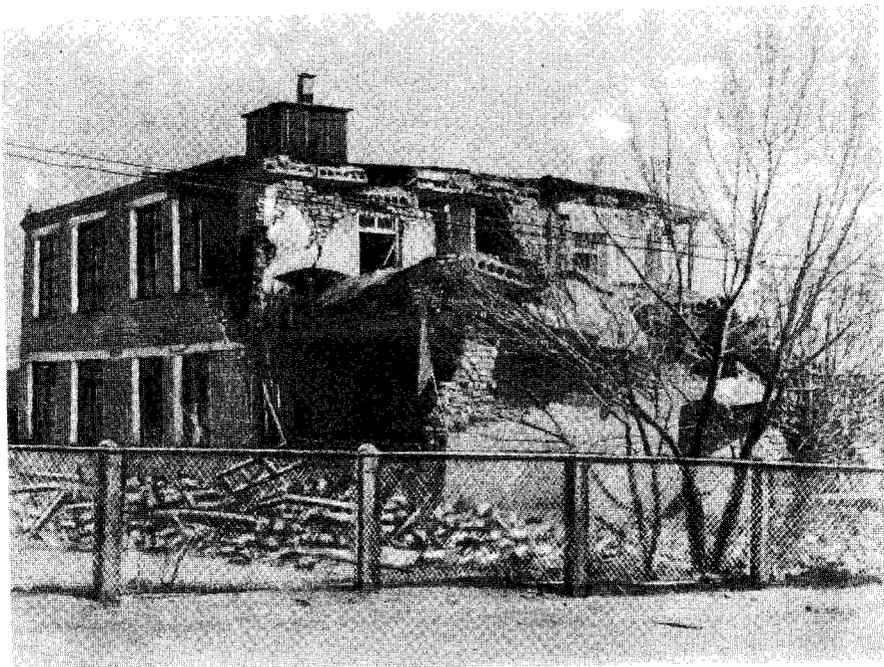
Рис. 1. 3. Разрушение двухэтажного детского сада в Газли (после землетрясения 8 апреля)

сплутации, получили сильные повреждения, вплоть до обрушения перекрытий (рис. 1. 3). Одно из зданий находилось в стадии отделки. Здание состояло из двух блоков — спального и вспомогательного, возведенных из кирпичной кладки. В спальном корпусе несущими являлись поперечные стены, а во вспомогательном — продольные. В результате землетрясения 8 апреля торцовая стена вспомогательного корпуса отклонилась от вертикали на 15—20 см, ее связь с продольными стенами была нарушена. В продольных несущих стенах наблюдались сквозные диагональные трещины, в отдельных простенках — раздробление кладки под перемычками. Второй этаж поврежден значительно сильнее первого — обрушились кирпичные перегородки. В спальном корпусе в поперечных стенах наблюдались диагональные трещины. В стенах с проемами — горизонтальные и наклонные трещины. Аналогичные повреждения имели место в продольных стенах. После землетрясения 17 мая эти здания были полностью разрушены.

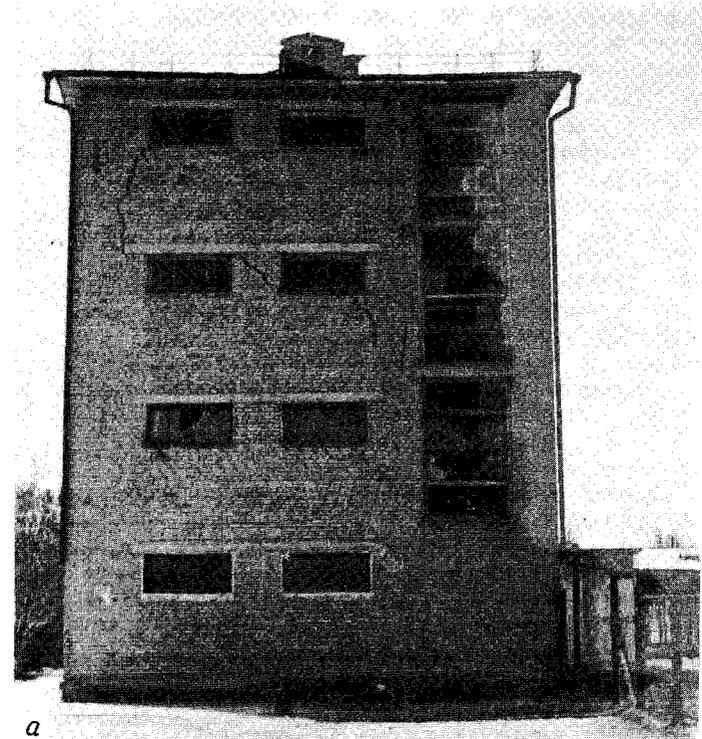
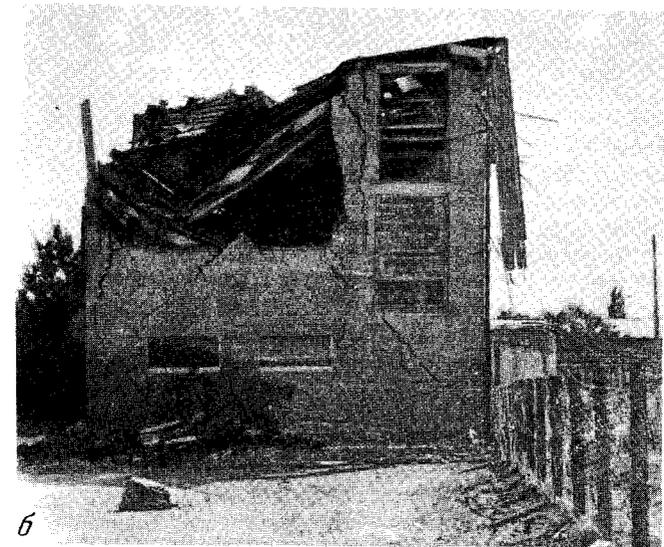
Рис. 1. 4. Общий вид учебного корпуса школы после землетрясений а — 8 апреля; б — 17 мая

оконников. В широких простенках отмечены наклонные трещины. В уровне четвертого этажа продольная наружная стена отклонилась от вертикали, а опирание плит покрытия на стену было нарушено.

Исходя из характера и степени повреждений здания уже после первого землетрясения необходимо было снести четвертый и, возможно, третий этажи. В результате второго землетрясения два верхних этажа оказались полностью разрушенными (см. рис. 1. 4, б).

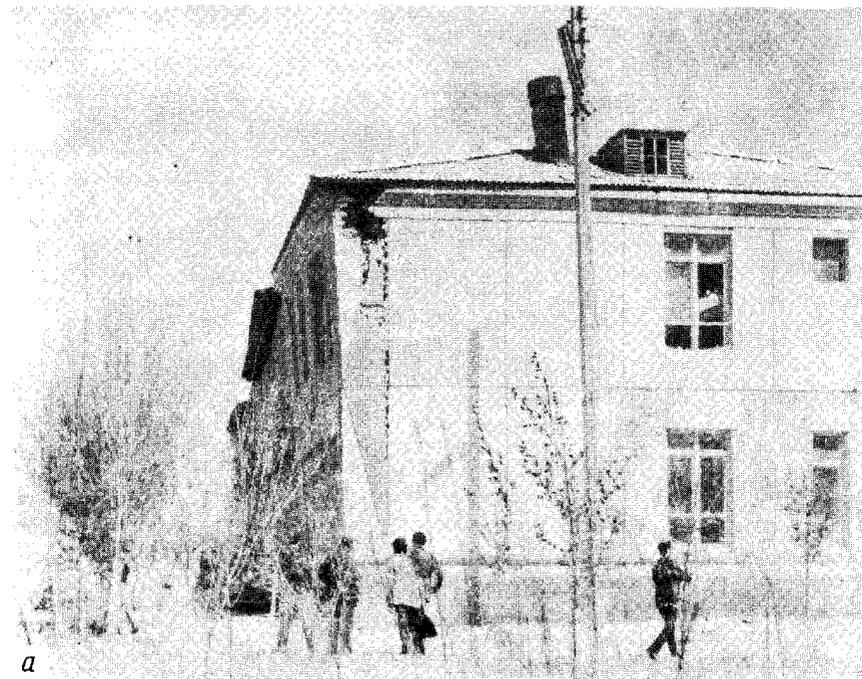
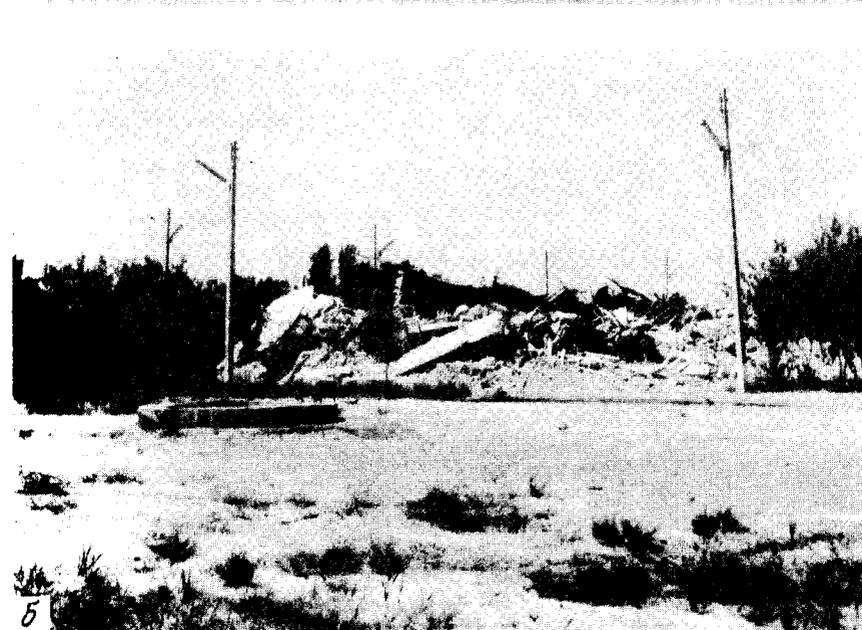
В поселке имелся ряд учреждений здравоохранения (больница, поликлиника), торговли и общественного питания, культурно-бытовые и административные здания. Их конструктивные и планировочные решения отличаются большим разнообразием. Также разнообразны и наблюдавшиеся повреждения. Кирпичное здание больницы сложной формы в плане имело открытую с одной стороны галерею. После первого землетрясения повреждения наблюдались в торце одного из корпусов, где деформации наружных стен привели к падению плит. Обрушение плит покрытия также произошло на втором этаже в одном из кабинетов, после второго землетрясения здание больницы было полностью разрушено (рис. 1. 5).

Рис. 1. 5. Общий вид здания больницы после землетрясений
а — 8 апреля; б — 17 мая

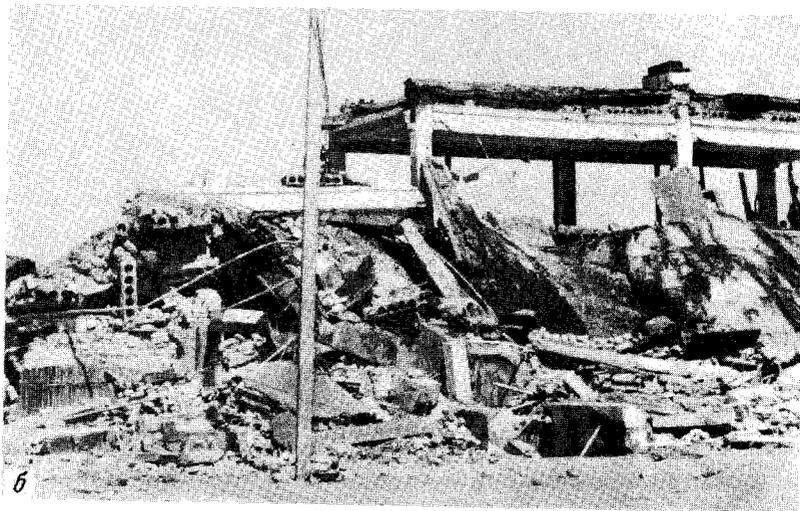
Рис. 1. б. Разрушение здания универсама после землетрясений
а — 8 апреля; б — 17 мая

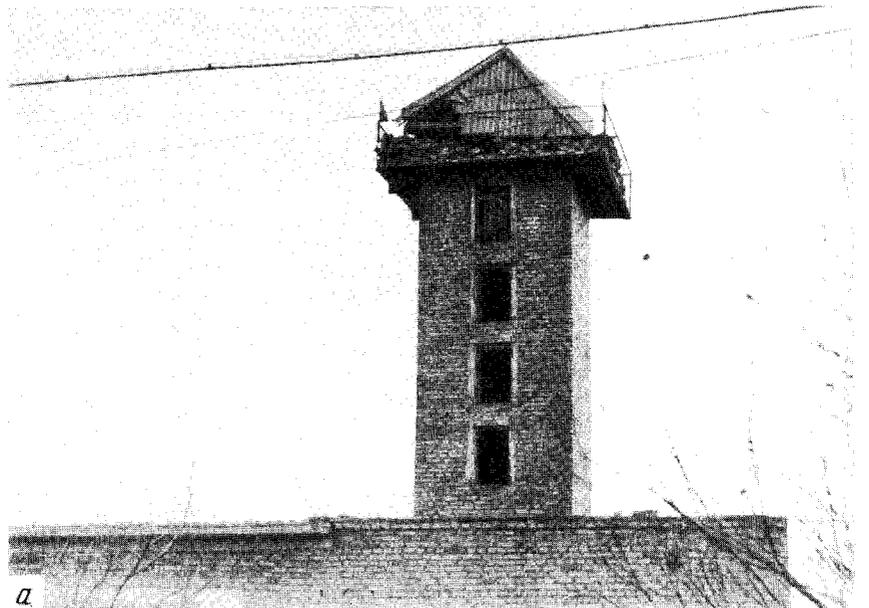
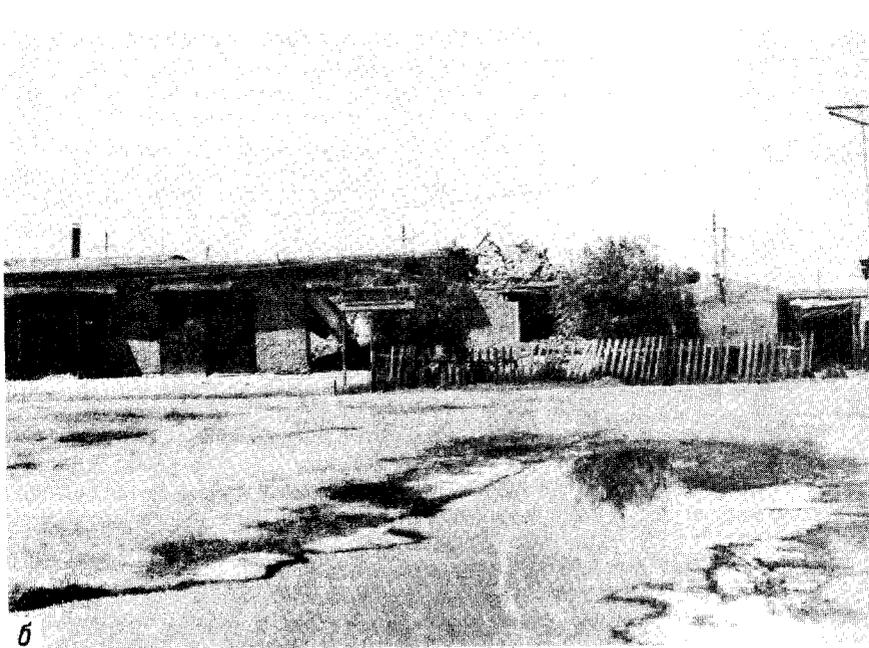
Пожарная каланча — прямоугольное в плане сооружение с большим числом проемов. После землетрясения 8 апреля наблюдались повреждения кирпичной кладки и обвалы участков кровли на смотровой площадке. После землетрясения 17 мая каланча была полностью разрушена (рис. 1. 7).

Рис. 1. 7. Разрушение стен каланчи после землетрясений
а — 8 апреля; б — 17 мая

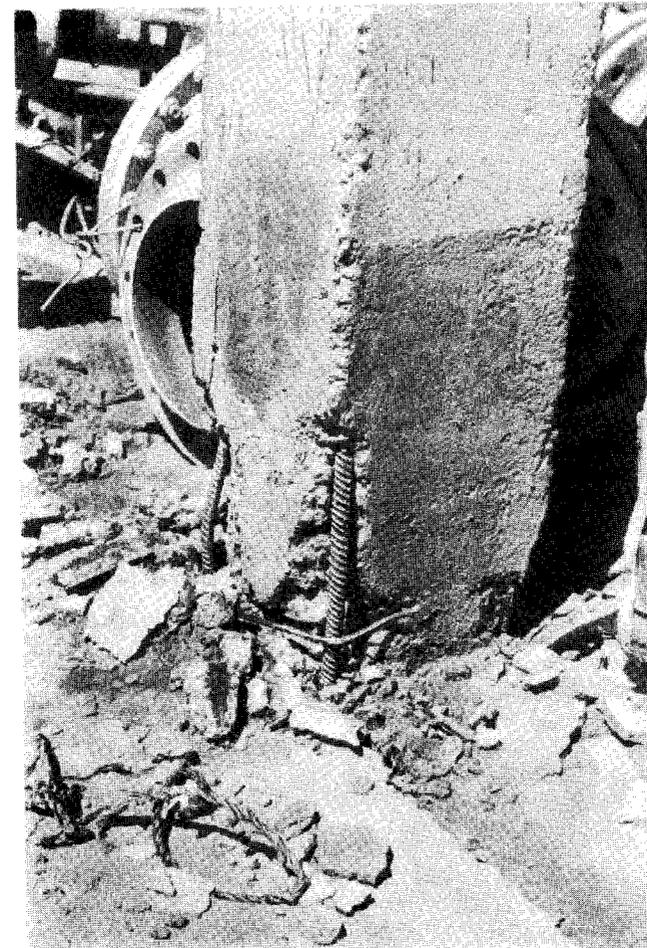
Рис. 1. 8. Повреждения колонн склада Газлийского нефтепромыслового управления (ГНПУ) после землетрясения 17 мая

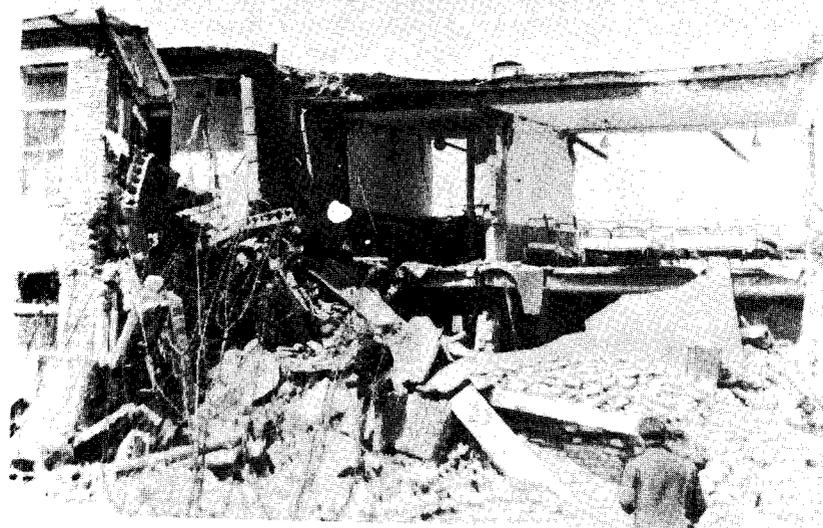
Рис. 11. 5. Разрушение конструкций детского сада

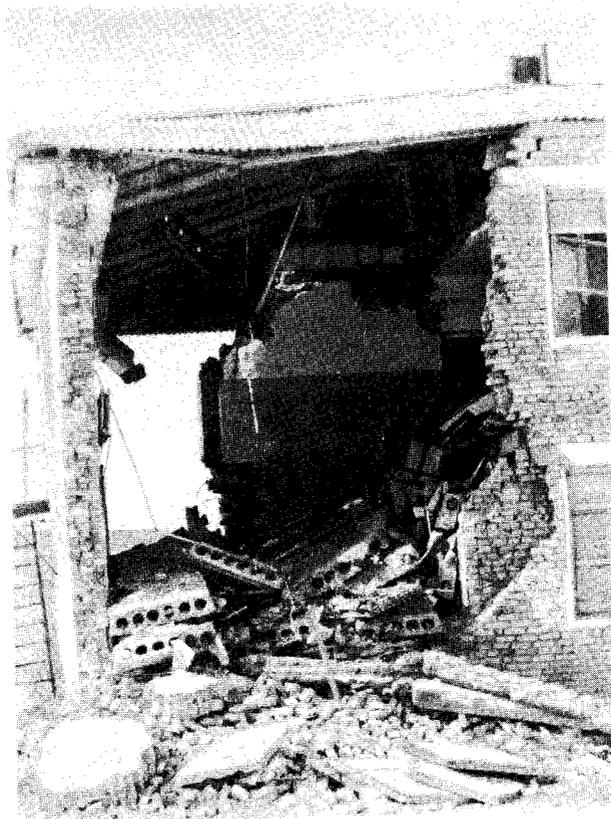
Рис. 11. 6. Разрушение конструкций дома быта

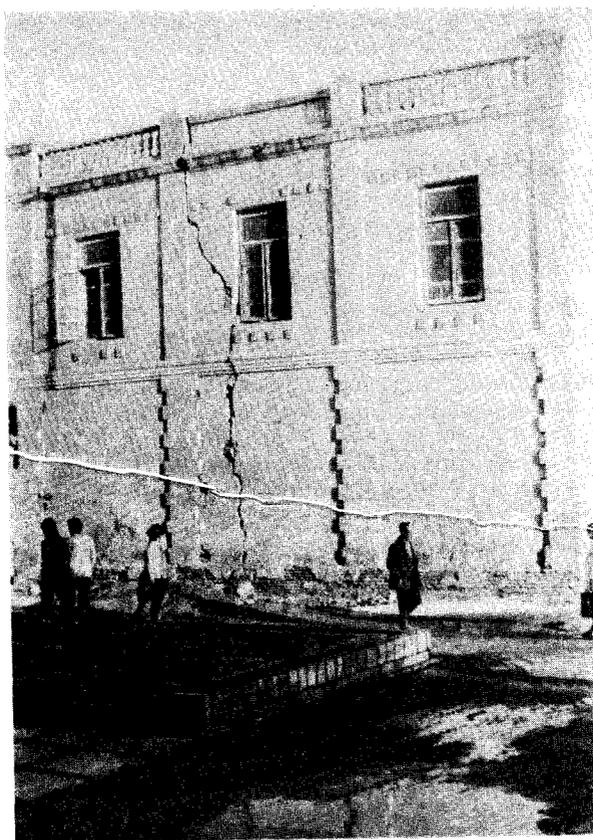
Рис. 11. 7. Вертикальная сквозная трещина. Влияние просадки грунтов

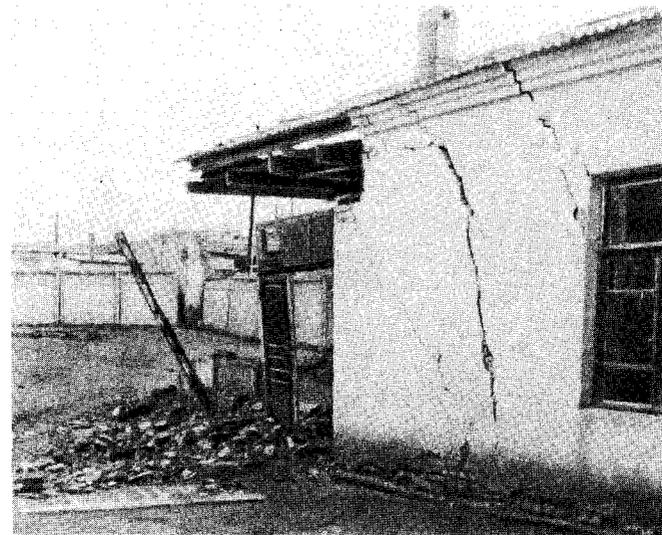
Рис. 11. 8. Обрушение торцовой стены и перекрытия одноэтажного строения из сырцового кирпича

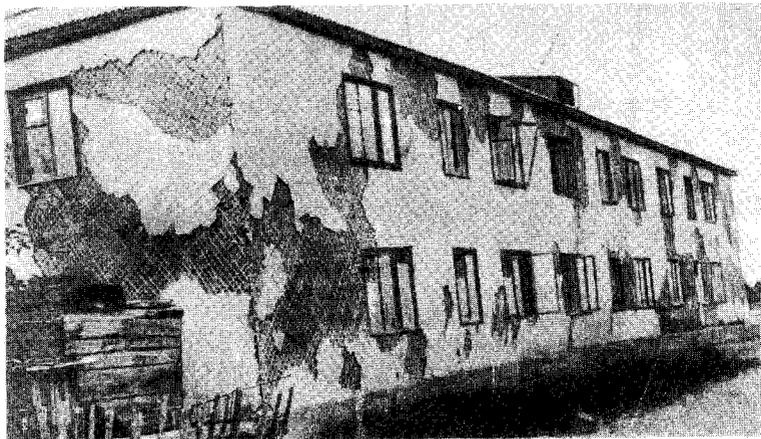
Рис. II. 9. Падение штукатурки в двухэтажном здании

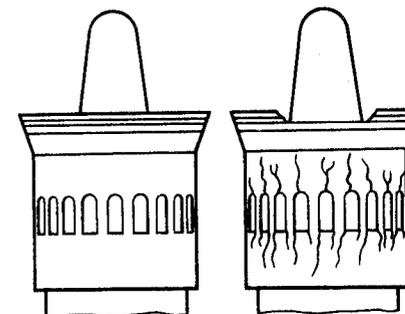
землетрясений серьезные повреждения наблюдались в минарете Калян. Характерными видами повреждений от землетрясения 8 апреля были разрушение части фонаря минарета Калян, образование сквозных трещин шириной 5–10 мм в замках арок и других местах верхней части сооружения. По историко-археологическим данным участок, разрушенный землетрясением 8 апреля, был реставрирован в 1925 г.

Рис. II. 10. Зарисовки фонаря минарета Калян до и после землетрясения

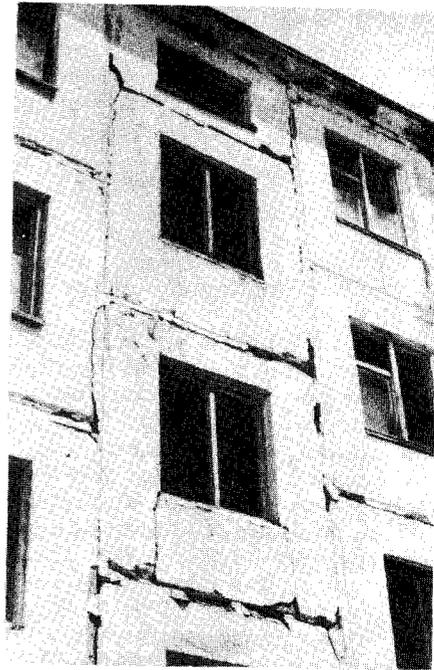
Рис. 11.15. Трещины в наружных
стенах четырехэтажного дома после 8 апреля

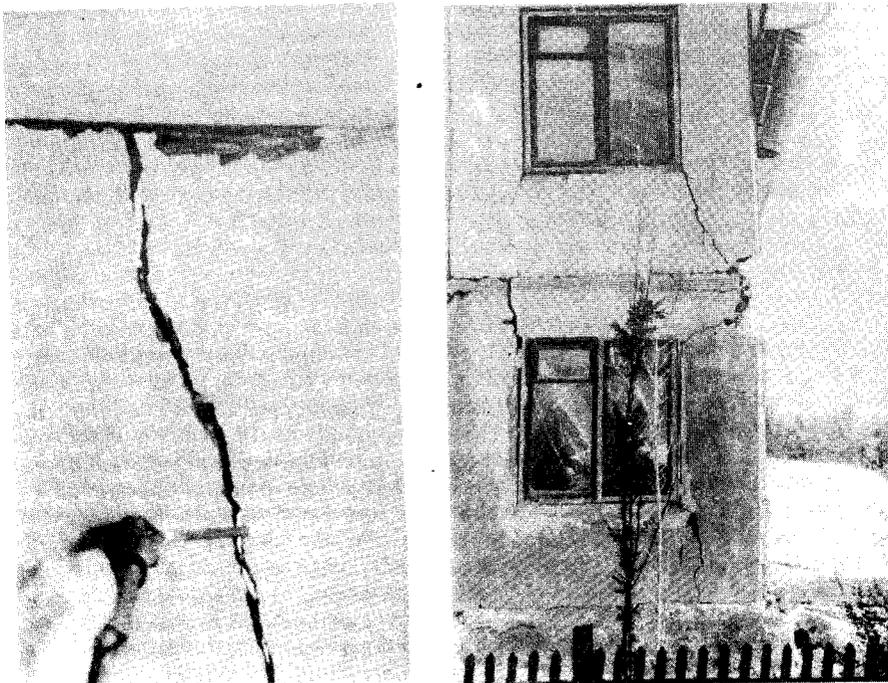
Рис. 11. 16. Трещины в панелях внутренних стен

Рис. 11. 17. Трещины в наружных стенах вблизи участка обрушения

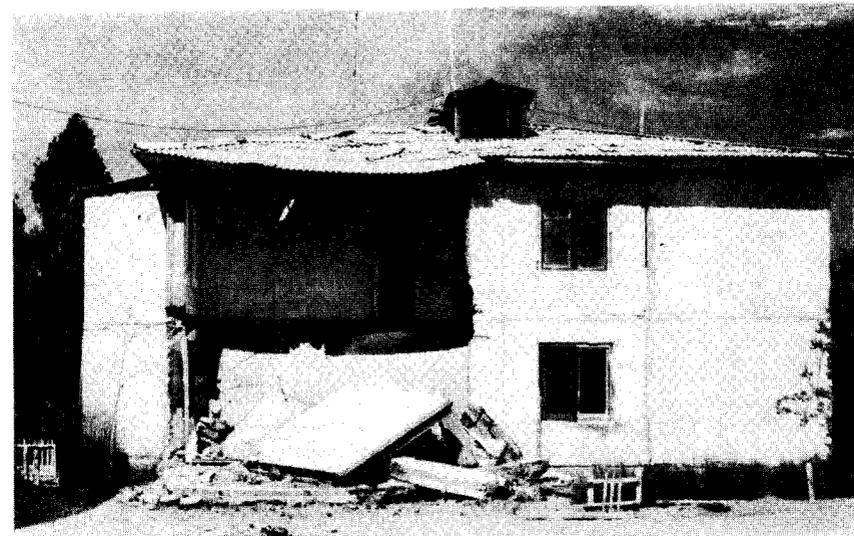
Рис. 11. 18. Обрушение торца дома, не имевшего цокольного перекрытия и связей в остальных перекрытиях

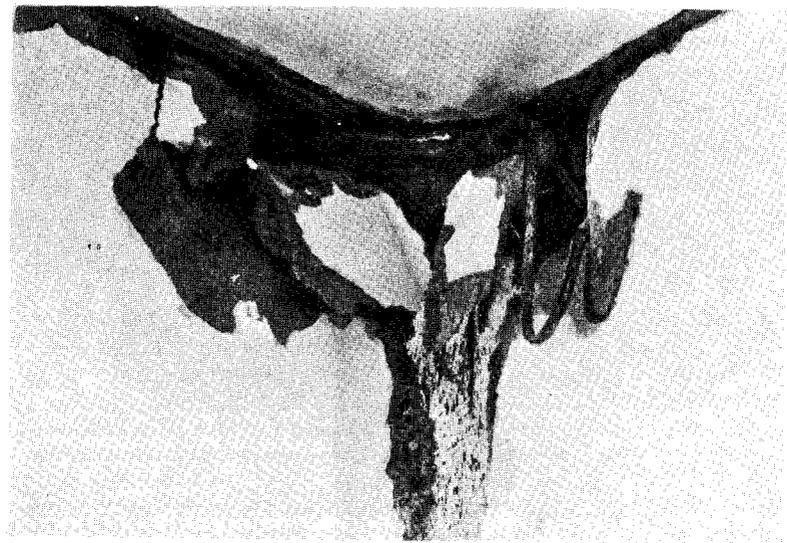
Рис. II. 19. Вырывы закладной детали и смещение стен относительно перекрытия

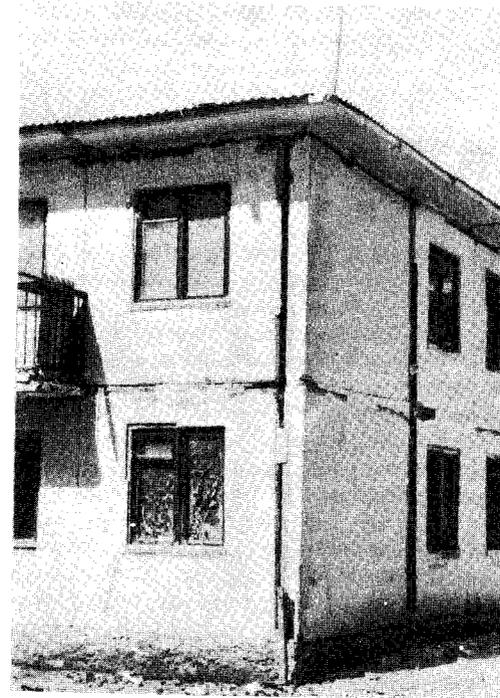
Рис. II. 20. Повреждение наружных стен дома

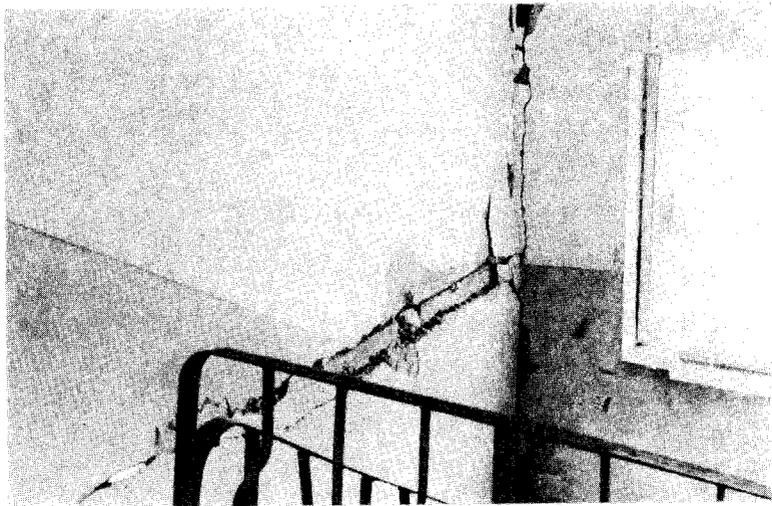
Рис. 11. 21. Повреждение горизонтального стыка стен лестничной клетки четырехэтажного дома

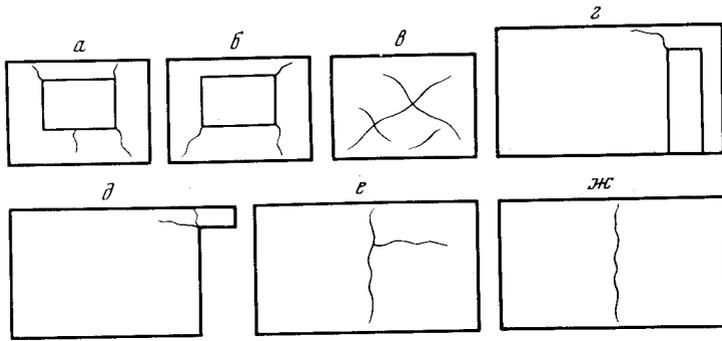
стен и в местах примыкания к ним плит перекрытий. Было отмечено также повреждение стыков между внутренними панелями. Одной из основных причин подобных повреждений следует считать недостаточную жесткость сопряжений, приводящую к подвижке панелей одной относительно другой. По свидетельству многих жителей крупнопанельных домов, во время землетрясения был слышен скрежет, характерный для

Рис. 11. 25. Схемы трещинообразования панелей наружных и внутренних стен

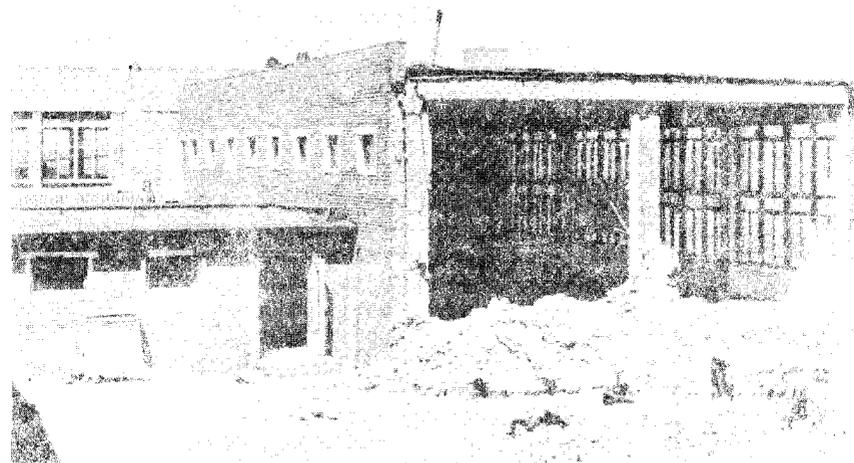
Рис. 11. 27. Обрушение торцовой стены спортзала при землетрясении 8 апреля

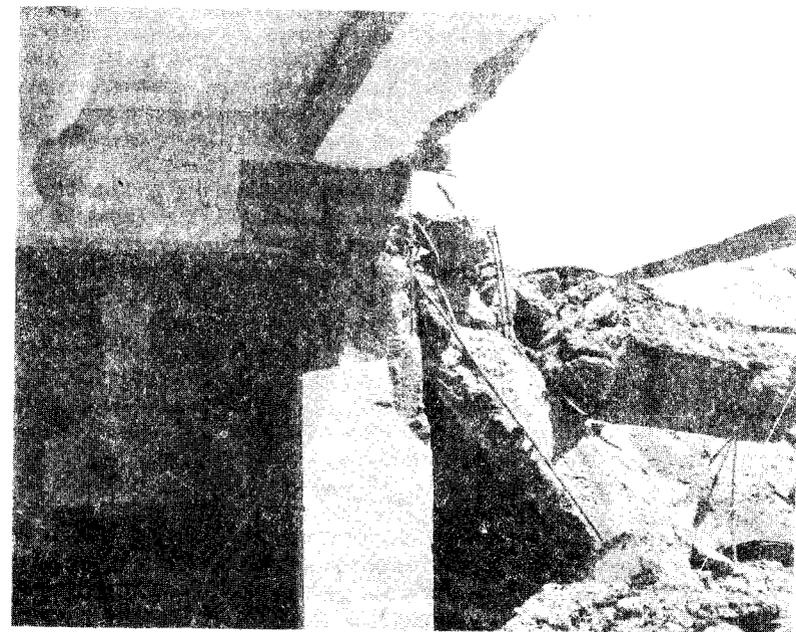
Рис. 11. 28. Разрушение узлов каркаса в месте примыкания ригелей к средней колонне при обрушении конструкций покрытия

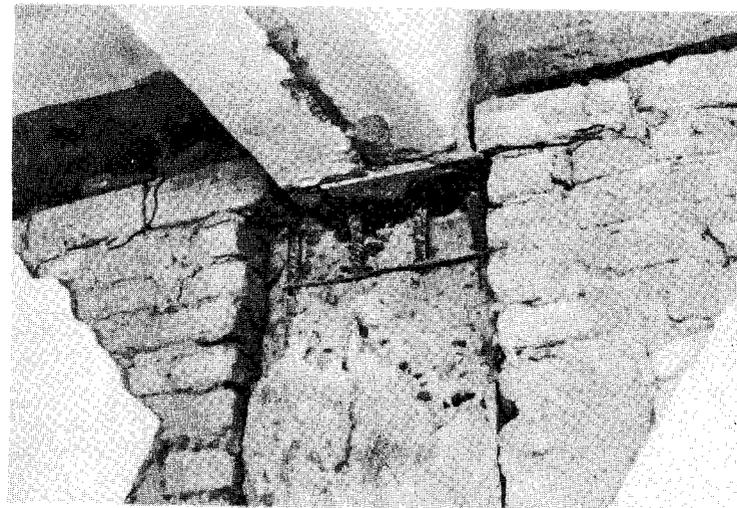
Рис. 11. 29. Разрушение верха колонн в Доме техники после землетрясения 8 апреля

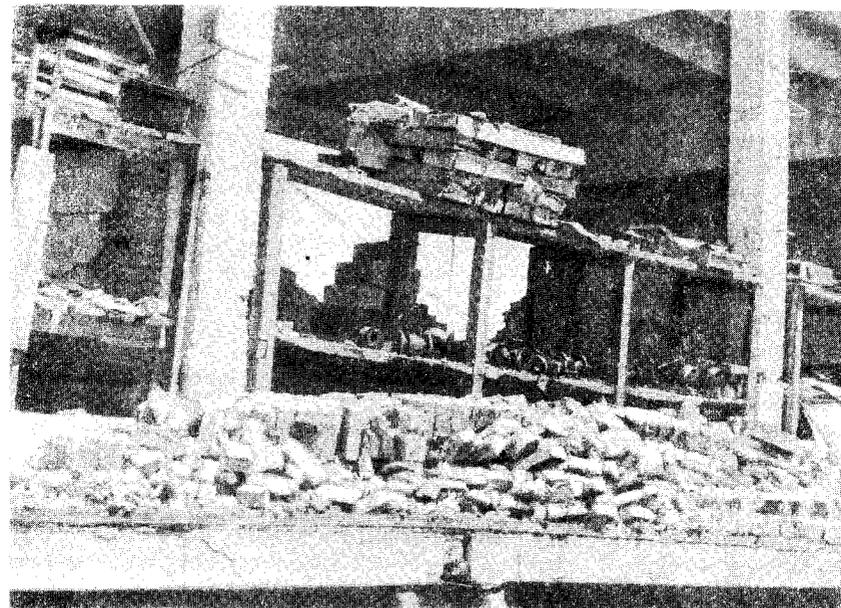
В колоннах закрытого отсека склада № 2 на высоте около 2 м, т.е. 1/3 высоты колонн, наблюдались сквозные трещины с оголением и вы-

Рис. 11. 30. Обрушение стен, сквозные трещины и выколы бетона в колоннах склада №2 ГНПУ

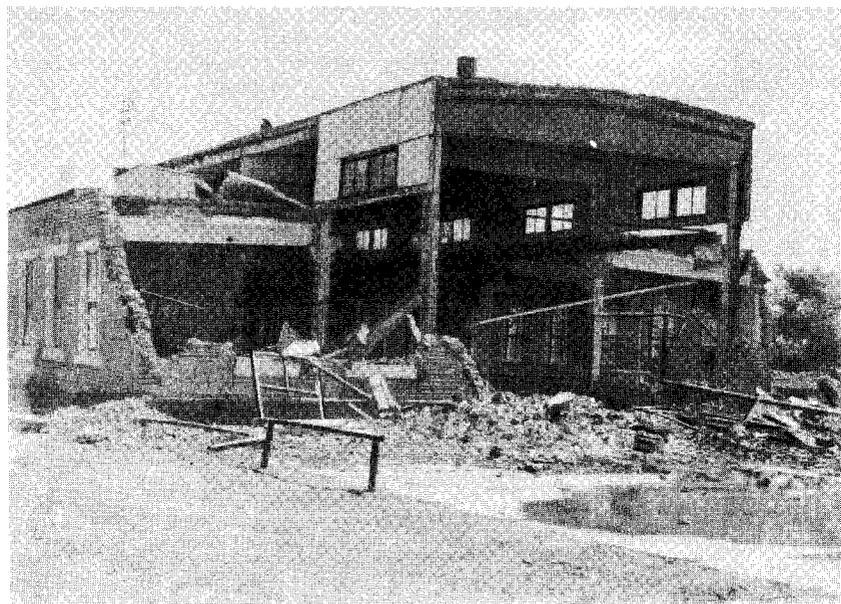
При землетрясении 17 мая полностью обрушились торцовые стены и примыкающие к ним продольные стены, покрытие крайних пролетов на

Рис. 11.31. Обрушение стен и покрытия крайних пролетов ремонтно-механического цеха

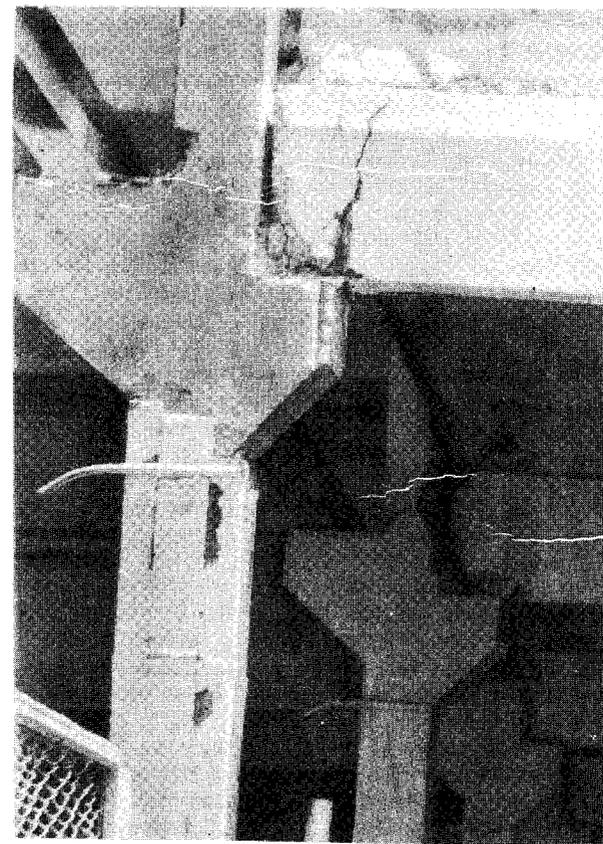
Рис. 11.32. Повреждения опорных участков стропильных балок

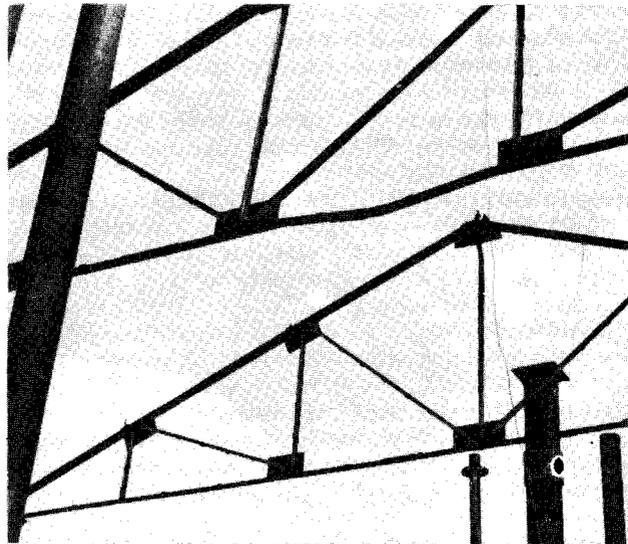
Рис. 11. 35. Потеря устойчивости элементов ферм

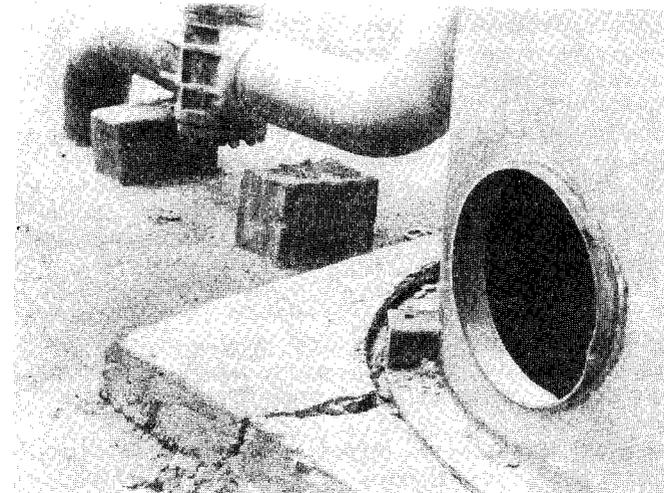
Рис. II. 37. Разрушение фундамента для технологической установки
