ГАЗЛИЙСКИЕ ЗЕМЛЕТРЯСЕНИЯ 1976 г.

ИНЖЕНЕРНЫЙ
АНАЛИЗ
ПОСЛЕДСТВИЙ

Газлийские землетрясения 1976 г. Инженерный анализ последствий.
М.: Наука, 1982.

Настоящая книга посвящена вопросам инженерного анализа последствий Газлийских землетрясений 8 апреля и 17 мая 1976 г.

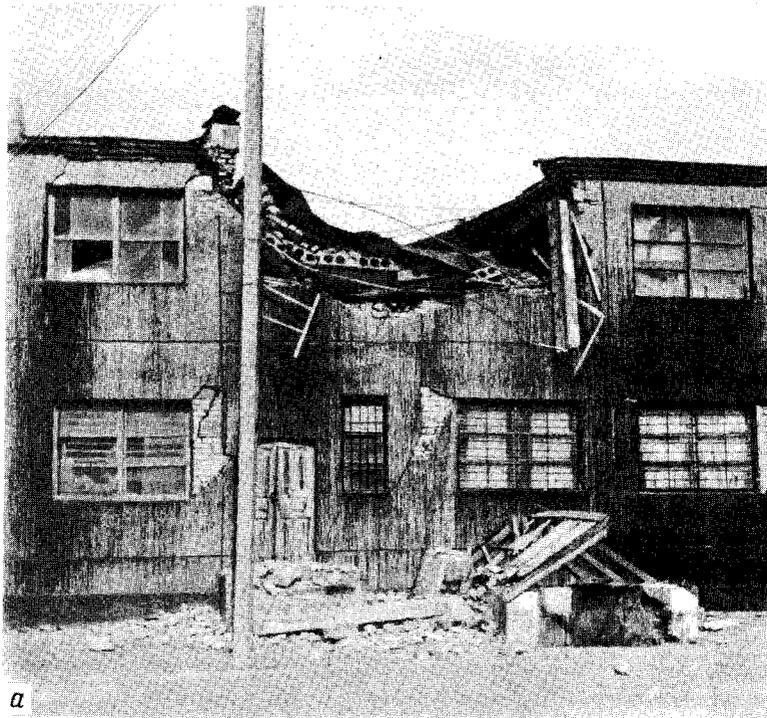
Одно- и двухэтажные здания общественного и производственного назначения (ресторан, магазин, кондитерский цех, пекарни и др.) получили значительные повреждения при первом и оказались полностью разрушенными при втором землетрясении (рис. 1. 6). Здание пекарни после первого землетрясения находилось в аварийном состоянии, так как повреждены

Рис. 1. б. Разрушение здания универсама после землетрясений
а — 8 апреля; б — 17 мая

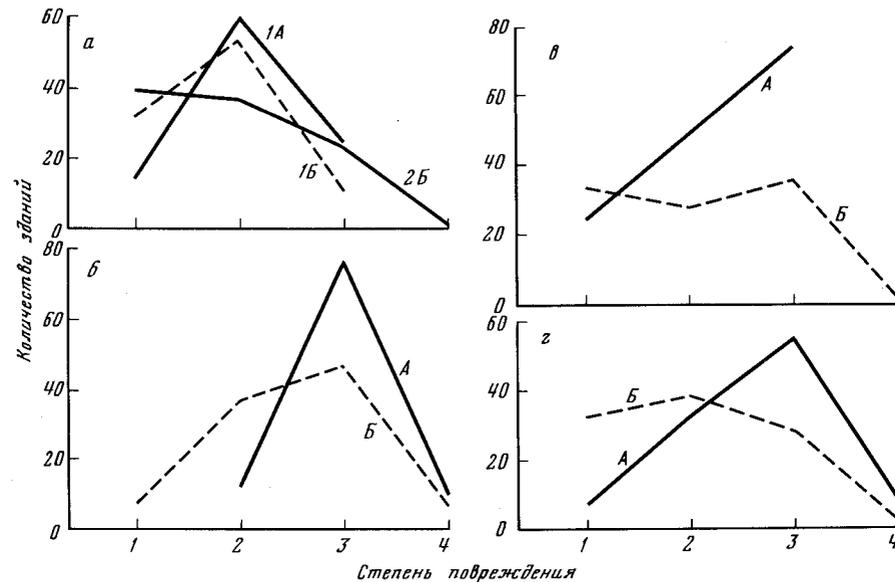
На рис. I. 9 приведены суммарные количественные характеристики по типам зданий, сгруппированные по функциональному назначению и по всем зданиям. Показательными являются графики, характеризующие степень повреждений по типам школьных зданий, в которых представлены здания всех конструктивных схем. Из этих графиков видно, что большинство саманно-сырцовых зданий (группа А) получило повреждения 3-й степени, многие кирпичные, каменные здания (группа Б) получили повреждения

Рис. 1.9. Количественная характеристика степени повреждения по типам а — жилых (1А, 1Б) и общественных (2Б) зданий; б — школьных; в — промышленных; з — суммарная характеристика

2-й степени. Такой характер повреждений соответствует интенсивности проявления землетрясения в 7 баллов. Аналогичный характер имеют и суммарные графики по всем типам зданий.

Представляют интерес количественные данные степени повреждений по типам промышленных зданий (рис. 1.9, в). В промышленной зоне Бухары наряду с другими типами зданий много современных каркасных зданий с навесными панелями, относящихся к группе В. Большинство из этих зданий, не имевших внутренних кирпичных перегородок, удовлетворительно перенесло землетрясения, в них практически отсутствуют повреждения. Во всех обследованных каркасных промышленных зданиях не обнаружено повреждений в несущих конструкциях. Имеющиеся повреждения относятся в основном к ненесущим элементам зданий (перегородки, швы между панелями), и их можно классифицировать 1-й степенью. Большинство же зданий группы А получили повреждения 3-й степени. Многие здания группы Б (с несущими каменными стенами и смешанной конструктивной схемы с внутренним каркасом и наружными несущими стенами) получили повреждения 1-й, 2-й и 3-й степени. Такой характер повреждений также свидетельствует об интенсивности проявления повреждений в промышленной зоне около 7 баллов. Таким образом, результаты проведенного макросейсмического обследования свидетельствуют о проявлении Газлийских землетрясений в районе Бухары с максимальной интенсивностью до 7 баллов.

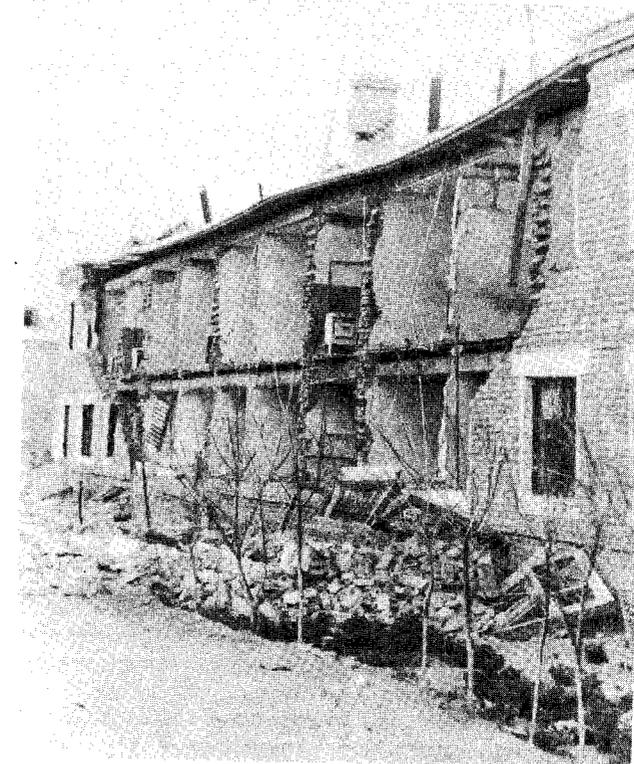
Рис. II. 2. Выпадение наружных кирпичных стен

При первом землетрясении в зданиях этого типа были отмечены повреждения несущих стен наклонными трещинами, в простенках были заметны диагональные и пересекающиеся трещины, кирпичное ограждение террас выпадало большей частью на втором этаже. Кроме того, расслаивалась кладка внутренних перегородок и продольные стены отходили от поперечных. После второго землетрясения здания этого конструктивного решения оказались поврежденными значительно сильнее, особенно это было заметно при въезде в поселок. Части продольных стен значительной площади выпали (рис. II.2), торцовые части с плитами перекрытий обрушились. Откальвались большие части поперечных стен террас, из-за чего падали сборные железобетонные плиты. На втором этаже все ограждения террас выпали. В тех домах, где стены террас были ненадежно соединены со зданием, они при землетрясении отделились, и здания оказались поврежденными значительно сильнее. В некоторых зданиях при первом, и особенно при втором землетрясениях, выпадали перемычки на втором этаже и участки кладки над ними. В ряде случаев отклонение стен от вертикали приводило к обрушению плит покрытия.

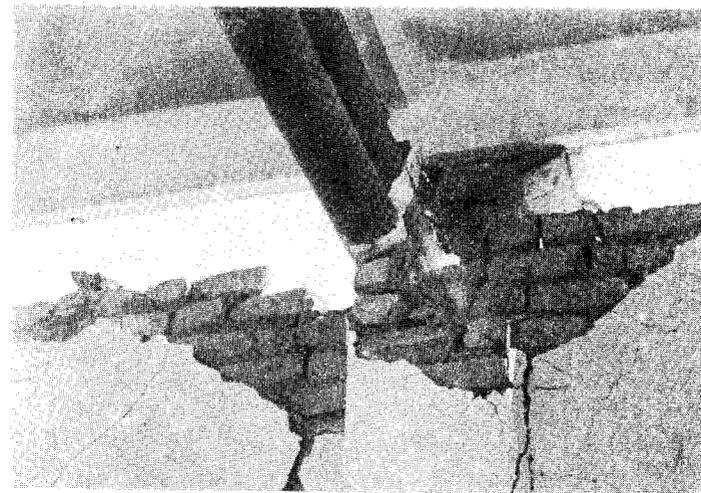
Рис. II. 33. Деталь неправильного опирания трубчатых ферм навеса для автомашин

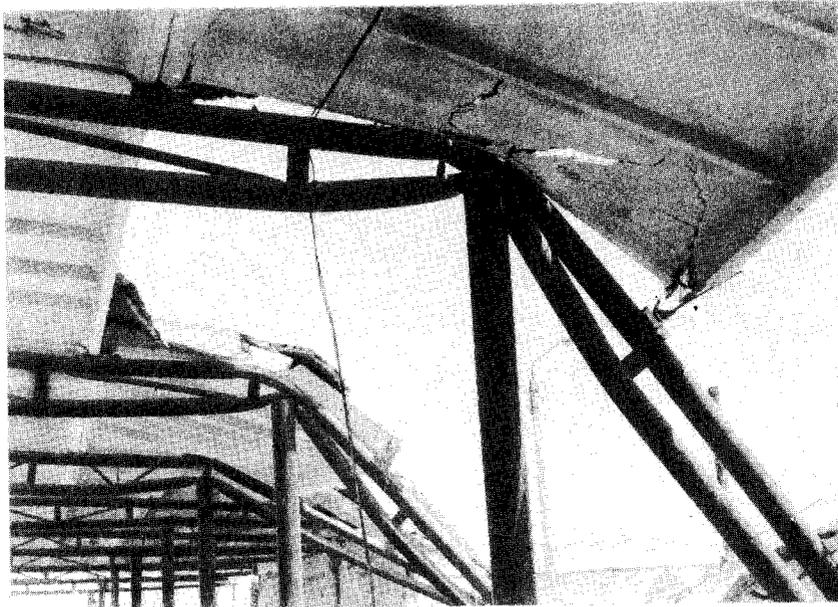
В результате землетрясения 17 мая большие участки продольных стен обрушились. Потерявшие опоры консольные участки ферм в нескольких рядах прогнулись, что повлекло обрушение железобетонных плит покрытия (рис. II. 34). Имели место потери устойчивости и сплющивание трубчатых поясов на опорах, отрыв и падение горизонтальных распорок между фермами. Необходимо отметить, что многие трубчатые фермы не имели стоек и раскосов в местах опирания на среднюю колонну; монтажная сварка большинства конструкций заменена только прихватками. Расчеты показали, что напряжения от вертикальных нагрузок в крайних волокнах поясов при удалении крайних опор вдоль стены могли достигнуть 2260 кгс/см². Таким образом, обрушение стены могло вызвать исчерпание несущей способности ферм при статических постоянных нагрузках. В двух гаражах с трубчатыми фермами пролетом 9 м и длиной 20–30 м продольные стены повреждены сквозными трещинами, а плиты покрытия имели значительные взаимные сдвиги.

Рис. 11. 34. Деформация консольных участков ферм и обрушение плит покрытия навеса после землетрясения 17 мая

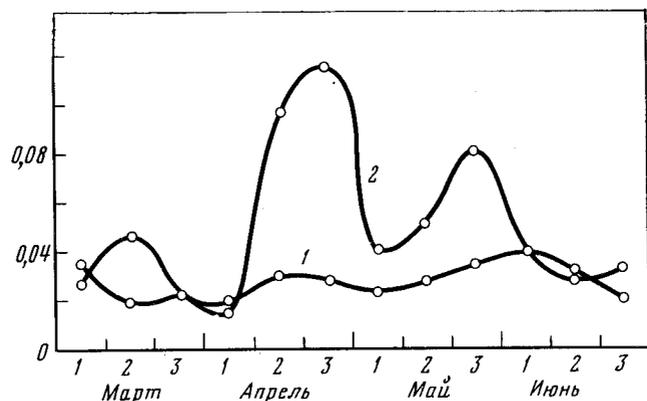
Рис. 11. 39. Графики удельной аварийности водопроводной сети за март–июнь 1975 (1) и 1976 гг. (2)

возникают аварии. В момент землетрясения и в последующие дни, за счет действия дополнительных сейсмических нагрузок количество аварий может существенно увеличиться. Для оценки влияния землетрясений на повреждения подземных сооружений нами были проанализированы повреждения в водопроводной сети Бухары в марте, апреле и мае 1975 и 1976 гг. Количество аварий в марте 1975 г. и в марте 1976 г. одинаково, а в апреле 1976 г. почти в 2,5 раза больше, чем в том же месяце 1975 г. Наиболее наглядную картину дает сравнение удельной аварийности (число аварий на 1 км водопроводов) сетевых сооружений по декадам марта, апреля, мая и июня 1975 и 1976 гг. (рис. 11, 39).

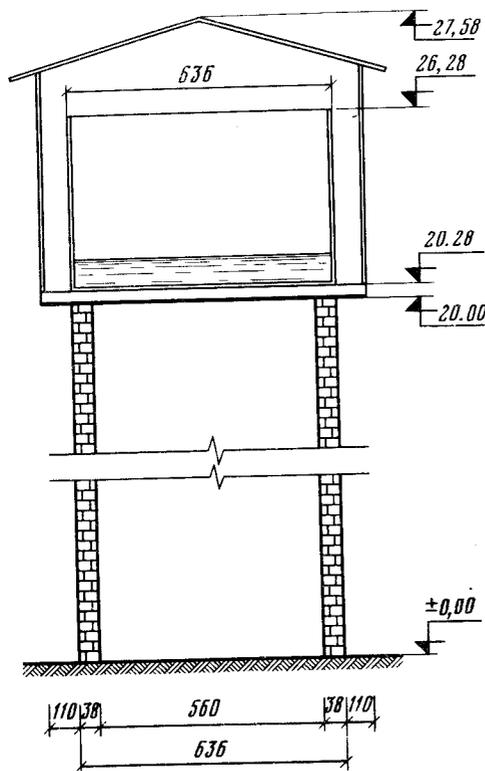
Рис. II. 41. Схематический чертеж водонапорной башни

При землетрясении 17 мая водонапорная башня не обрушилась, но получила серьезные повреждения, исключающие ее дальнейшую эксплуатацию, в связи с чем она была искусственно разрушена.

Одним из наиболее интересных сооружений поселка является водонапорная башня (рис. II. 42). Она была единственным инженерным сооружением Газли, которое оставалось практически неповрежденным в результате землетрясения 8 апреля. Следует отметить, что кирпичные жилые дома, расположенные рядом с башней, получили меньшие повреждения, чем в других районах поселка.

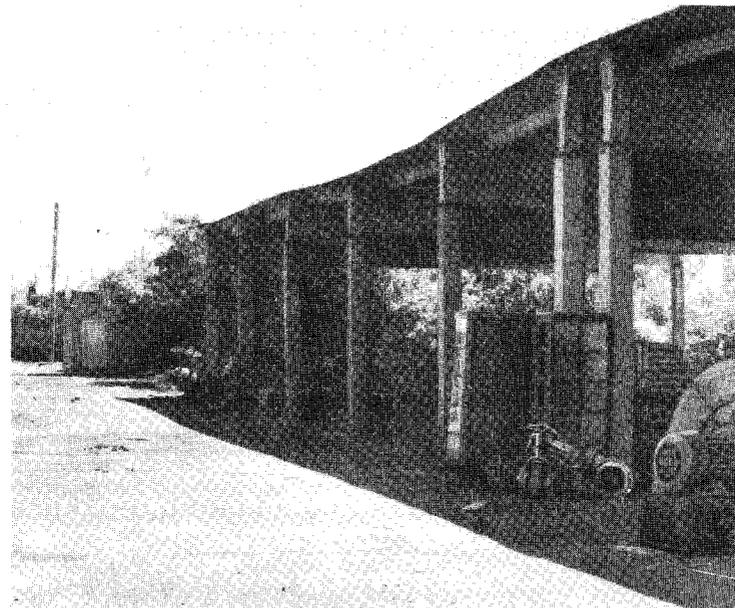
Рис. III. 4. Общий вид навеса 1

После землетрясения 8 апреля в результате неравномерной осадки фундаментов имели место незначительные отклонения колонн от вертикальной оси, а также горизонтальные волосные трещины в некоторых колоннах. После 17 мая перемещения верха колонн из плоскости рам достигали в уровне покрытия 15—18 см. О неравномерных осадках отдельных фундаментов свидетельствуют также трещины в грунте (до 4—5 см между гранями колонн и грунтом) и деформации диска покрытия в вертикальной плоскости. Все колонны в уровне заделки имели сквозные горизонтальные трещины, во многих из них отмечено выкрашивание бетона и выпучивание стержней арматуры (рис. I,8), что характеризует образование пластических шарниров и исчерпание несущей способности сооружения при землетрясении. Вертикальные и слегка наклонные трещины в растянутой зоне балок покрытия указывают на наличие значительной вертикальной составляющей сейсмического воздействия.

Были измерены периоды колебаний также для нескольких промышленных зданий. Из них наибольший интерес представляет навес 1 (см. рис. III.4). Периоды колебаний этого здания после землетрясения 17 мая

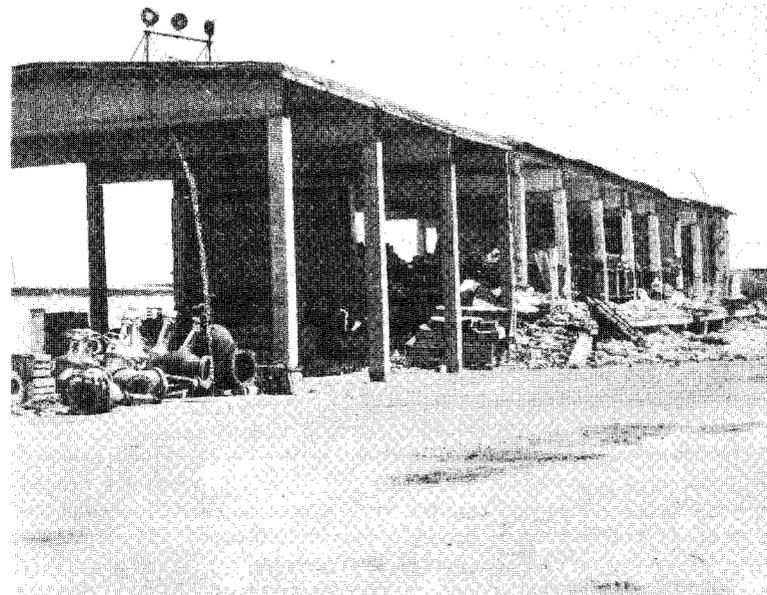
Рис. III. 5. Общий вид навеса 2

Расположенный в 20 м от первого и параллельно ему другой склад (навес 2) пролетом 12 м имел железобетонный каркас аналогичной конструкции (рис. III.5). Один отсек, длиной 18 м, выполнен без стен, а второй, длиной 48 м, — с самонесущими стенами толщиной в один кирпич. Высота колонн 6,8 м, сечением 40×40 см. Колонны армированы четырьмя стержнями продольной арматуры диаметром 18 мм из стали класса АIII. Марка бетона колонн и конструкция покрытия аналогичны

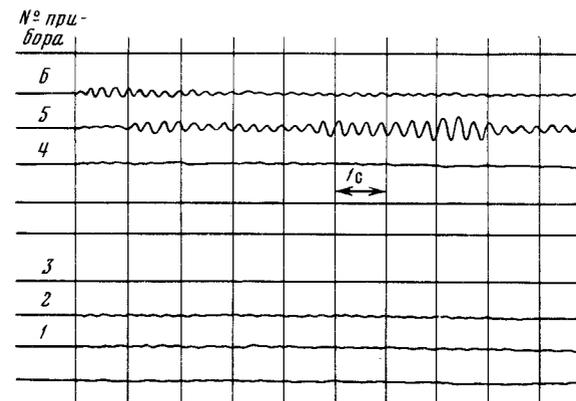
В результате экспериментальных исследований установлено следующее: после землетрясения 8 апреля период основного тона собственных колебаний в поперечном направлении равен $0,22$ с, в продольном — $0,29$ с; в отдельные моменты времени происходило возрастание периода в поперечном направлении до $0,27$ с, в продольном — до $0,34$ с. Путем сопоставления экспериментально полученных периодов с теоретическими уста-

Рис. III. 6. Запись свободных колебаний крупнопанельного четырехэтажного жилого дома после 8 апреля

новлено, что они приблизительно одинаковы, на основании чего можно предположить, что четырехэтажное крупнопанельное здание данной конструкции обладает несущей способностью, достаточной для восприятия нагрузок, возможных при землетрясении интенсивностью 8 баллов.

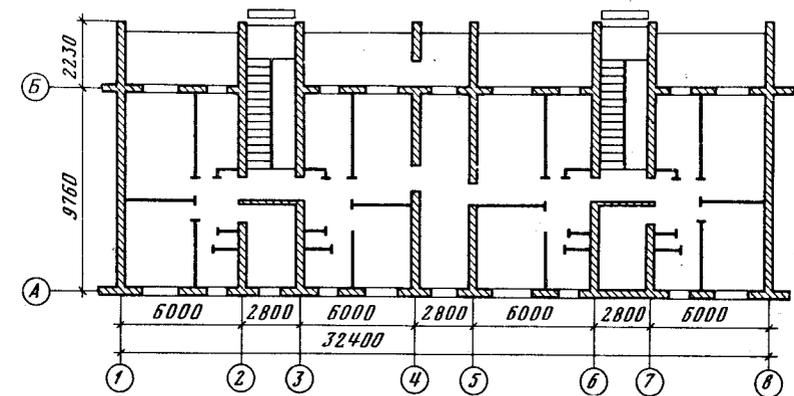
Рис. III. 8. План этажа двухэтажного кирпичного жилого дома

Было исследовано также одно из двухэтажных кирпичных зданий детских садов. Несущими конструкциями являются поперечные стены с шагом 6 м. Толщина стен в полтора кирпича. Перегородки из кирпича (толщиной в полкирпича) и из мелкозернистых гипсолитовых плит, перекрытия — сборные железобетонные круглопустотные плиты толщиной 22 см. Покрытие смещенное. Характерные повреждения здания: обрушение правого крыла здания, обрушения в нескольких местах парапета и карнизных плит, сквозные трещины в несущих стенах, разрушение перегородок, выпучивание продольной стены из своей плоскости.

Отмеченные разрушения в здании вызваны возникшими в нем значительными крутильными колебаниями из-за неравномерного распределения жесткостей по длине здания, в результате чего значительная часть сейсмической нагрузки была воспринята торцовыми частями здания.

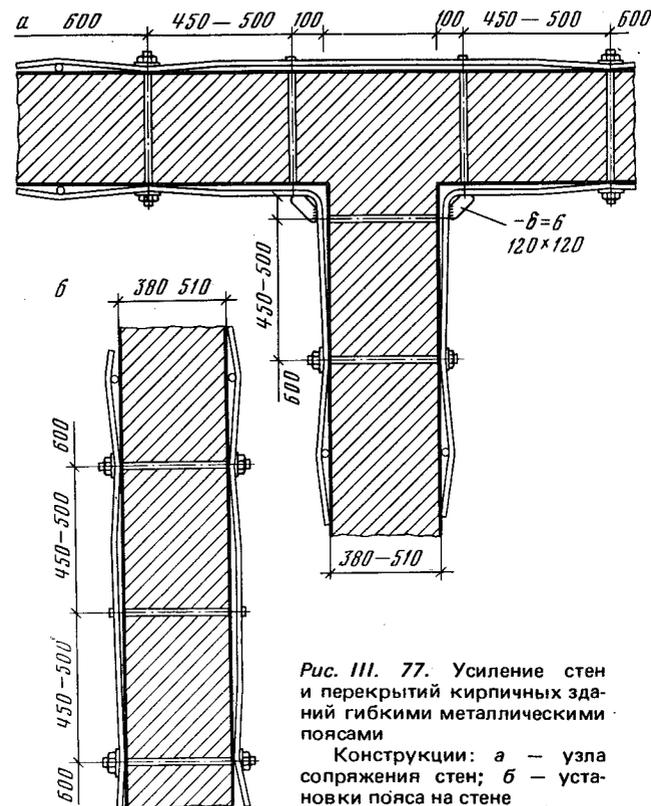
Рис. III. 77. Усиление стен и перекрытий кирпичных зданий гибкими металлическими поясами

Анализ характера и степени повреждения зданий сырцовых и кирпичных показал, что для их восстановления могут быть в большинстве случаев рекомендованы "Типовые решения по восстановлению конструкций жилых и гражданских зданий из сырцового и жженого кирпича, получивших повреждения в результате землетрясения в Ташкенте". Эти конструктивные решения подробно описаны в публикациях, посвященных вопросам ликвидации последствий Ташкентского землетрясения 26 апреля 1966 г. [39, 40].

В развитие этих проектных предложений специалистами института "Узгипротяжпром" и Госстроя УзССР дополнительно разработаны гибкие металлические антисейсмические пояса, осуществляющие связь между междуэтажными перекрытиями и стенами зданий.

Конструкция пояса приведена на рис. III.77 и III.78 и предполагает крепление его к стенам с помощью натяжных болтов. Связь с конструкциями перекрытия осуществляется с помощью металлических деталей в виде уголков и болтов, отверстия для которых без особых

Конструкции: а — узла сопряжения стен; б — установки пояса на стене

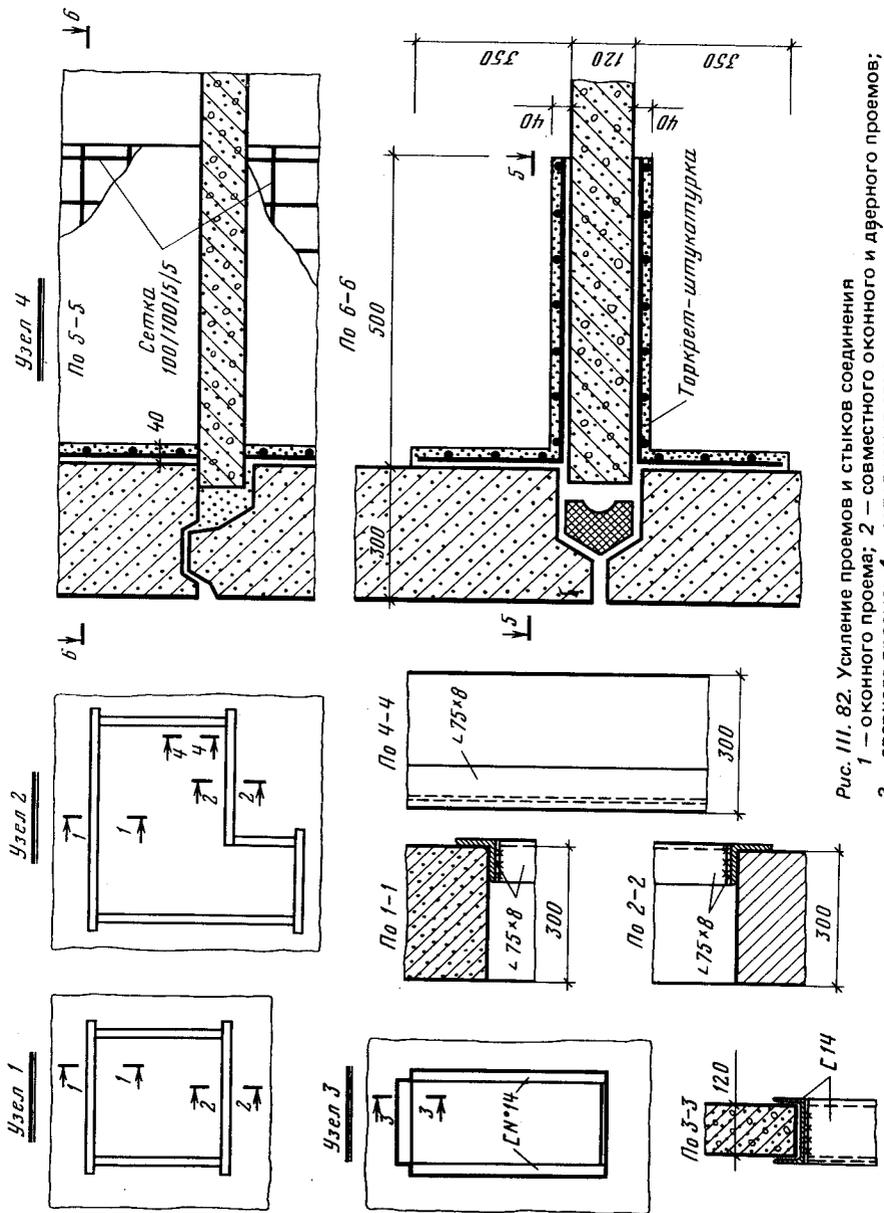
Рис. III. 82. Усиление проемов и стыков соединения
 1 — оконного проема; 2 — совместного оконного и дверного проемов;
 3 — дверного проема; 4 — сопряжения стен

3 апреля. Однако инженерный анализ землетрясения 17 мая в Газли, которое по силе превосходило землетрясение 8 апреля, показал, что даже при частичном обрушении крупнопанельных домов потеря их геометрической неизменяемости происходит в основном за счет разрушения связей между панелями.

Степень и характер повреждения самих панелей при этом не вызывают необходимости их усиления путем обрамления проемов, как это предложено выше.

Для усиления стеновых панелей было принято решение произвести обрамление всех проемов металлическими уголками 75 x 75 x 8 мм по наружным стенам и швеллером № 14 по поперечным стенам (рис. III.82, узлы 1, 2, 3). Кроме того, было предусмотрено усиление узлов пересечений стен с помощью нанесения слоя торкрет-штукатурки толщиной 40 мм по сетке 100/100/5/5 на всю высоту этажа шириной 50 см по поперечным стенам и 35 см по продольным (рис. III.82, узел 4). В целях защиты от коррозии все металлические элементы при проведении отделочных работ обтягиваются сеткой и оштукатуриваются.

Расход металла по этому варианту проекта усиления составил 11,5 кг на 1 м² общей площади, а распределение его по элементам усиления следующее: металлические горизонтальные пояса — 2,56 кг/м²; обрамление проемов — 8,15 кг/м²; усиление углов пересечения стен — 0,83 кг/м², что составляет соответственно 22,2; 70,6; 7,2% от общего расхода металла. При этом общая металлоемкость по проекту усиления составила около 30% от расхода металла, принятого при проектировании одно- и двухэтажных крупнопанельных домов для несейсмических районов.
